51st Avenue and Camelback Road Water Quality Assurance Revolving Fund (WQARF) Site Presentation

June 6, 2022 / 6 de Junio de 2022

Community Advisory Board (CAB) Meeting /
Reunión de la Junta Asesora Comunitaria

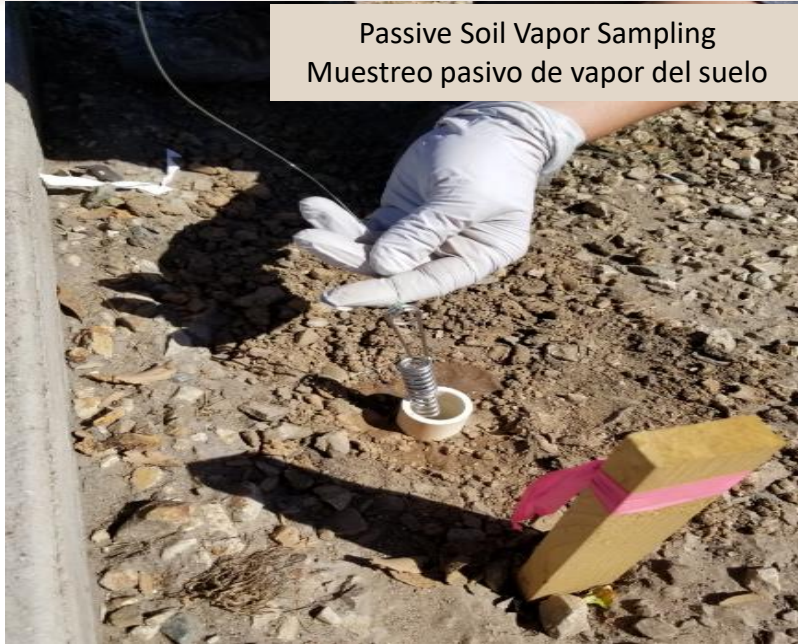
Passive Soil Vapor Sampling
Muestreo pasivo de vapor del suelo

- In 2019, ADEQ discovered contamination near the intersection of N 51st Avenue and W Camelback Road
 - TCE at concentrations from 406 to 1,440 µg/L
 - From 2019 to 2021, ADEQ conducts PI
 - Desktop Study
 - Passive Soil Vapor Sampling
 - SRP Well Sampling
 - Groundwater Monitoring Well Drilling and Installation
 - In 2021, ADEQ adds the Site to the WQARF Site Registry
- En el 2019, ADEQ descubrió contaminación cerca de la intersección al Norte de la 51 Avenida y al Oeste de la carretera Camelback
 - TCE en concentraciones de 406 a 1440 µg/L
 - Del 2019 al 2021, ADEQ realiza una Investigación Preliminar
 - Estudio Simplificado.
 - Muestreo Pasivo de Vapor de Suelo
 - Muestreo de Pozos del Proyecto Salt River.
 - Perforación e Instalación de Pozos de Monitoreo de Aguas Subterráneas.
 - En el 2021, ADEQ agrega el Sitio al Registro de Sitios del WQARF

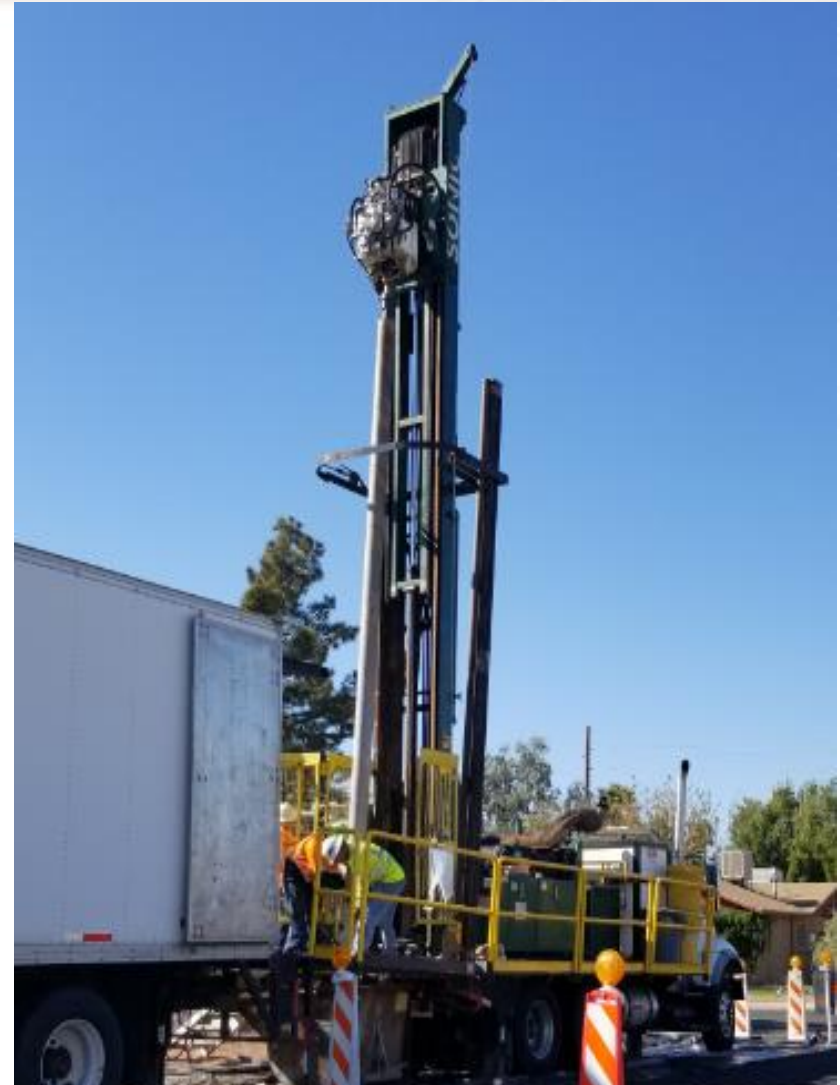
Soil Cores, Logging, SV & GW Sampling
Núcleos de suelo, registro, muestreo
SV y GW

Sonic Drill Rig and Support Truck, Groundwater Monitoring
Well Installation / Equipo de perforación sónica y camión de
apoyo, instalación de pozos de monitoreo de aguas
subterráneas

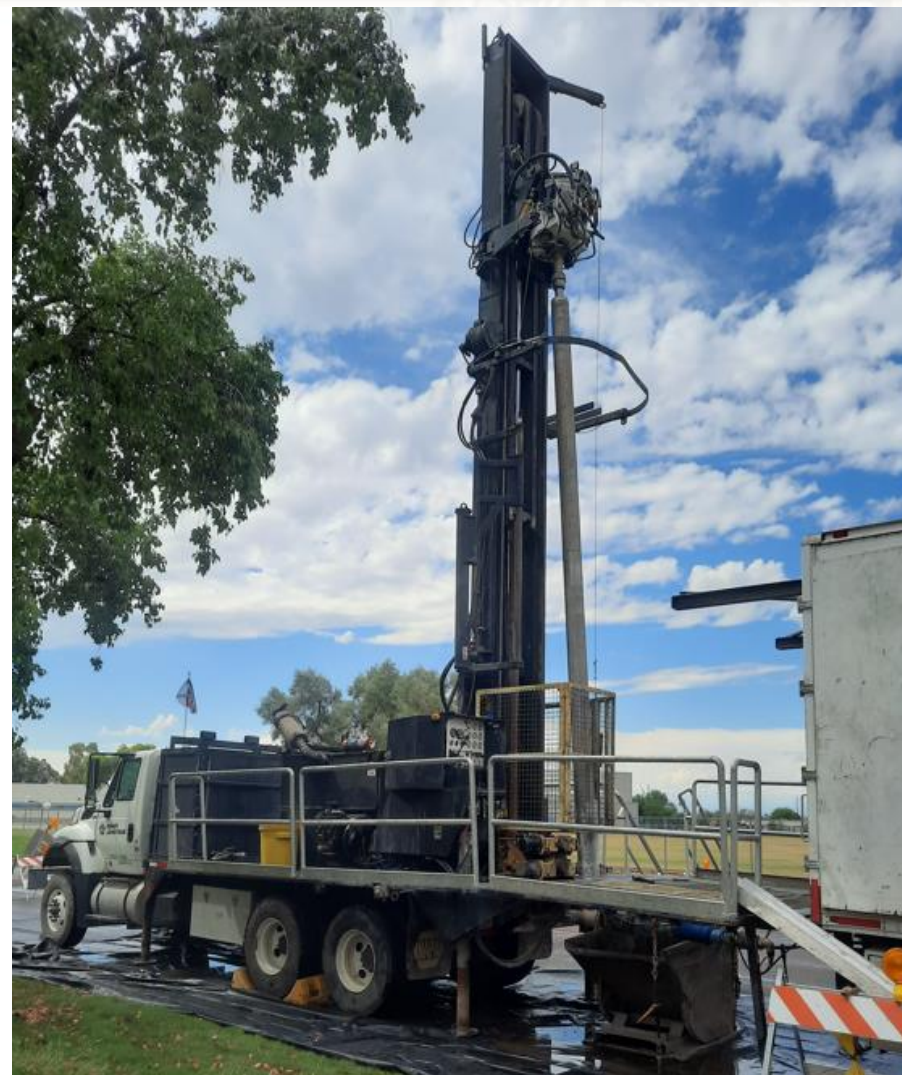
Sonic Drill Rig and Support Truck, Groundwater Monitoring Well Installation / Equipo de perforación sónica y camión de apoyo, instalación de pozos de monitoreo de aguas subterráneas

- Drilled 8 groundwater monitoring wells
- Confirmed groundwater flow direction to the southwest
- Plume delineation 80% completed
- Perforación de 8 pozos para el control de aguas subterráneas.
- Se confirmó la dirección de aguas subterráneas hacia el suroeste.
- Delimitación del penacho confirmado al 80%.

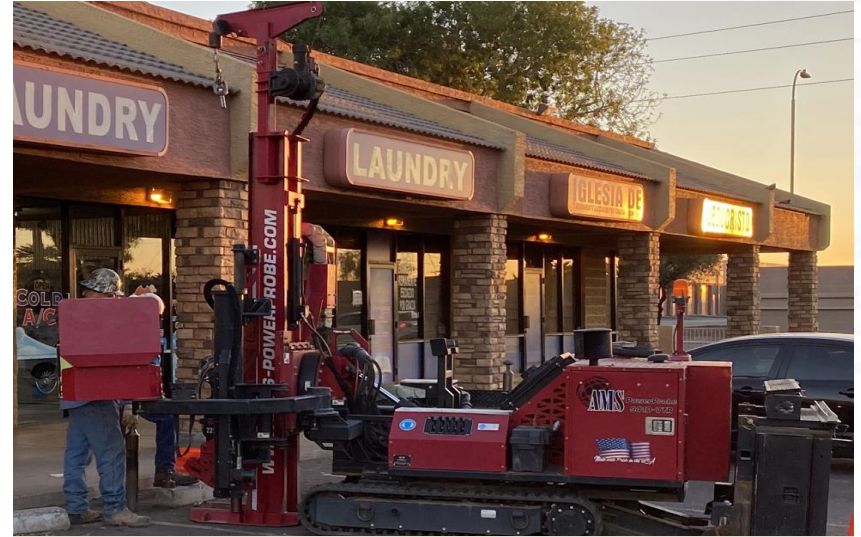
Active Soil Vapor Sampling /
Muestreo de vapor de suelo activo

- Investigated potential source properties
- Industrial areas (north of W. Camelback Road)
- Samples also collected during groundwater monitoring well drilling (15 – 180 ft bgs)
- Se han investigado las propiedades de las fuentes potenciales.
- Áreas industriales (norte de la carretera W. Camelback)
- También se recolectaron muestras durante la perforación de pozos de control de aguas subterráneas (15-180 ft bgs)
